กรณีศึกษา: การหาสาเหตุการบาดเจ็บจากรถตู้โดยสารประจำทางชนต้นไม้ จังหวัดพัทลุง

A Case Study on Public Transportation and Road Safety:

Why so Many Passengers' Injuries from Van Crashes onto Trees?

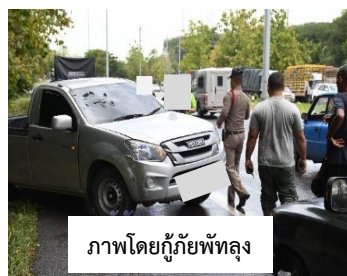
1.1 ภาพรวมการเกิดอุบัติเหตุ ช่วงเที่ยงของวันฝนเริ่มเบาบางหลังจากตกลงมาอย่างหนักระยะหนึ่ง รถกระบะที่กำลังวิ่งบนช่องทางเดินรถด้านซ้าย เสียหลักเบี่ยงเข้ามาในช่องทางเดินรถด้านขวา ซึ่งรถตู้โดยสารประจำทางกำลังวิ่งแซงขึ้นมาด้วยความเร็ว 75 กิโลเมตร/ชั่วโมง ทำให้บริเวณส่วนหน้าขวาของรถกระบะชนกับส่วนหน้าด้านข้างของรถตู้โดยสารประจำทาง ทำให้รถตู้โดยสารประจำทางพุ่งไปด้านขวาของถนนชนต้นไม้ในร่องกลางถนน ส่วนรถกระบะหมุนมาจอดบริเวณไหล่ทางช่องเดินรถด้านซ้าย ส่งผลให้ผู้ขับขี่และผู้โดยสารในรถตู้โดยสารประจำทางบาดเจ็บ จำนวนทั้งหมด 14 ราย เสียชีวิต 1 คน จุดเกิดเหตุ จำนวน 1 ราย (ภาพ 1)

ภาพ 1 สภาพหลังชนของรถกระบะบรรทุกและผู้โดยสารประจำทาง

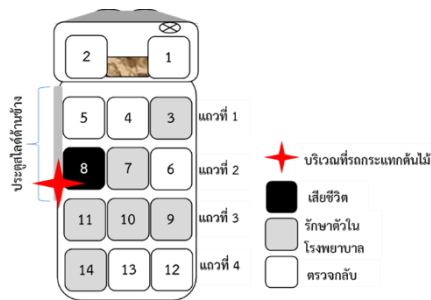
ภาพ 2 ตำแหน่งที่นั่งรถตู้ประจำทาง

2.1.3 พฤติกรรมและตำแหน่งที่นั่งผู้โดยสารรถตู้โดยสารประจำทาง จากการสัมภาษณ์ผู้โดยสาร และผู้เห็นเหตุการณ์ พบว่า ก่อนเกิดอุบัติเหตุ ผู้โดยสารส่วนใหญ่ ไม่ทราบเหตุการณ์ ได้ยินเสียงคล้ายเสียงรถเบรก ตามด้วยเสียงชน ขณะเกิดอุบัติเหตุ ผู้โดยสารส่วนใหญ่คาดเข็มขัดนิรภัย หลังเกิดอุบัติเหตุ ผู้โดยสารที่นั่งบริเวณประตูห้องโดยสารกระเด็นออกจากรถ จำนวน 1 ราย (ตำแหน่ง 8) (ตาราง 1 และภาพ 2)

3.2 ป้องกันการบาดเจ็บ โดยหน่วยงานขนส่งควรเพิ่มความเข้มข้นในการบังคับใช้กฎหมายเรื่องการคาดเข็มขัดนิรภัยขณะโดยสารรถตู้ประจำทาง และหน่วยงานตำรวจ ควรกวดขันอย่างจริงจังเกี่ยวกับวินัยจราจร เรื่องการไม่คาดเข็มขัดนิรภัย

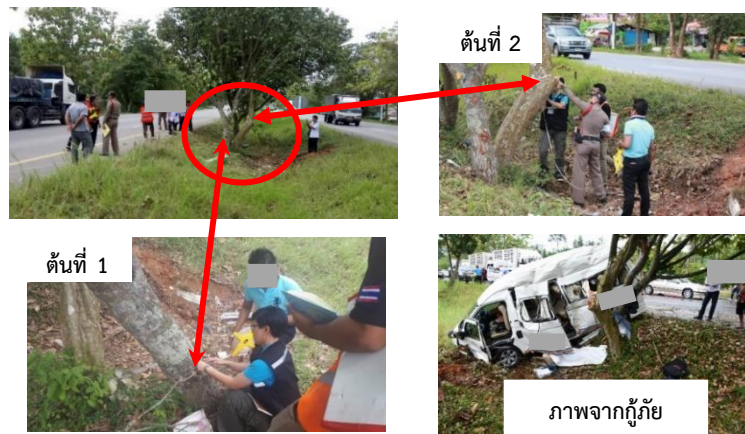
สภาพหลังเกิดเหตุ ช่วงเวลาเที่ยงสภาพแสงสว่างบนถนนปกติ พื้นถนนเปียกมีน้ำขัง มีรอยล้อรถวิ่งออกจากไหล่ทางไปร่องกลางถนนระยะทาง 19.3 เมตร ระยะทางจากเส้นไหล่ทางถึงต้นไม้ 3.3 เมตร ร่องกลางถนนกว้าง 7.5 เมตร ในร่องกลางถนนพบต้นไม้ที่มีร่องรอยการถูกชนจำนวน 2 ต้นที่อยู่ใกล้กัน ต้นไม้ต้นที่ 1 มีเส้นรอบวงบริเวณที่มีร่องรอยการชน 73 เซนติเมตร (เส้นผ่าศูนย์กลาง 11.6 เซนติเมตร) ต้นไม้ต้นที่ 2 มีเส้นรอบวงบริเวณที่มีร่องรอยการชน 94 เซนติเมตร (เส้นผ่าศูนย์กลาง 15.0 เซนติเมตร) มีความลาดเอียงของร่อง 3:1 (ภาพ 4)

ภาพ 4 ต้นไม้บริเวณร่องกลางถนน

3.1 ป้องกันการเกิดอุบัติเหตุ โดย 1) หน่วยงานกรมทางหลวง ได้แก่ แขวงทางหลวงชนบทและแนวทางในการจัดการต้นไม้บริเวณรองกลางถนนในเขตปลอดภัยข้างทาง และระยะห่างของต้นไม้จากไหล่ทาง เช่น การตัดต้นไม้ หรือหาอุปกรณ์ป้องกัน และตรวจสอบสภาพพื้นผิวถนนบริเวณที่เกิดเหตุ และ 2) หน่วยงานขนส่งและตำรวจ ควรเพิ่มความเข้มข้นในการปฏิบัติตามมาตรการเพิ่มความปลอดภัยของรถโดยสารสาธารณะในการจัดวางที่นั่งรถตู้โดยสารประจำทาง และควรประชาสัมพันธ์ประชาชนให้ตระหนักถึงความปลอดภัยในการขับขี่ในขณะฝนตก ถนนเปียก เหตุการณ์ที่ไม่คาดคิดที่อาจเกิดขึ้นในขณะที่ขับขี่ และแนวทางการจัดการกับปัญหา ในกรณีเปลี่ยนช่องทางเดินรถกระทันหัน
