การสอบสวนการบาดเจ็บจากการจราจรทางถนน: กรณีรถกระบะนักเรียนชนต้นไม้ข้างทาง

อำเภอหนองม่อม จังหวัดสงขลา วันที่ 29 กันยายน 2552

(The Investigation of Road Traffic Injury: A Case of School Pickup Crashed with
Trees along the Highway at Namom, Songkhla Province on 29 September 2009)

นันทพร กลิ่นจันทร์และคณะ
สำนักงานป้องกันควบคุมโรคที่ 12 สงขลา

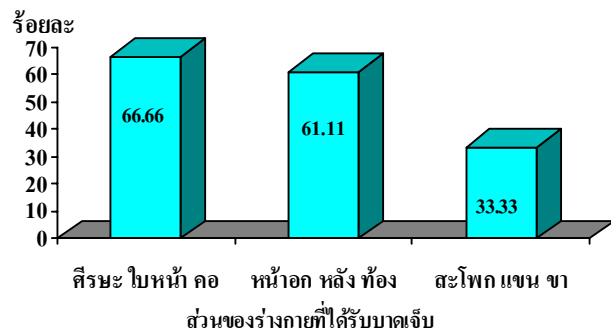
กระบะหลัง 10 ราย น้ำหนักคนละ 60 กิโลกรัม จะทำให้มีโอกาสพลิกคว่ำมากกว่าเดิมถึง 2 เท่า แต่หากผู้โดยสารทั้งหมดยืนขึ้นจะทำให้มีโอกาสพลิกคว่ำถึง 4 เท่า⁽³⁾ จากการสอบสวนการบาดเจ็บครั้งนี้พบว่า รถกระบะบรรทุกผู้โดยสารท้ายกระบะ 11 ราย และร้อยละการบาดเจ็บและเสียชีวิตของผู้โดยสารกระบะหลังสูงกว่าผู้โดยสารที่นั่งตอนหน้า จากการเคลื่อนที่อย่างไร้ทิศทางกระแทกกับสิ่งต่างๆ ภายในรถ และกระเด็นออกจากรถ

รูปที่ 2 ร้อยละของการบาดเจ็บตามส่วนของร่างกาย จำแนกตามตำแหน่งที่นั่งขณะเกิดอุบัติเหตุ

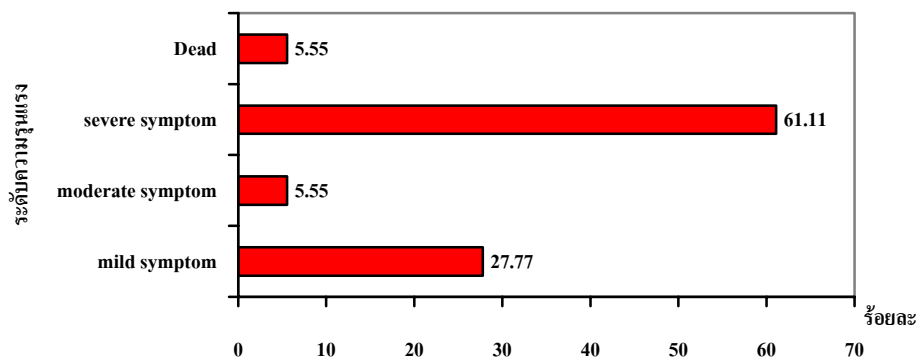
รูปที่ 3 ร้อยละของผู้บาดเจ็บ จำแนกตามความรุนแรง ณ วันที่ 7 ตุลาคม 2552 (n=18 ราย)
